## **Uma proposta de solução para o problema de *milking***

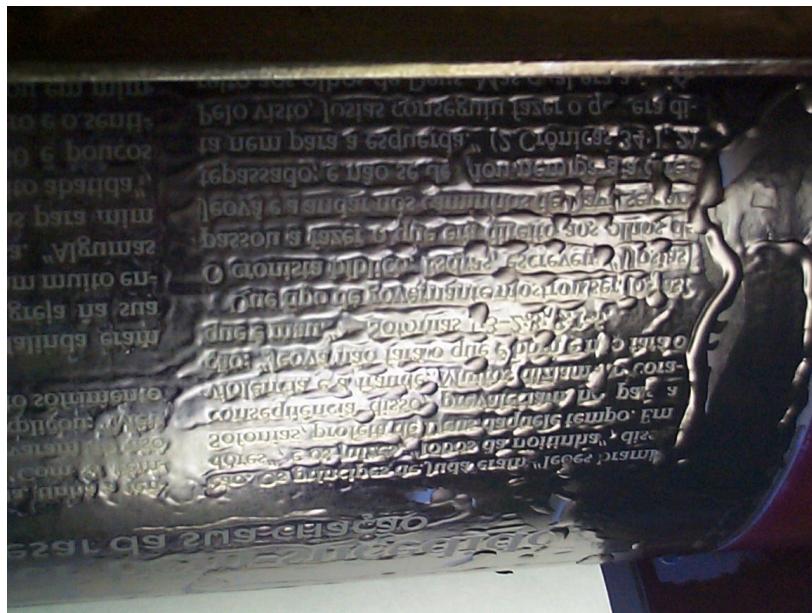
O *milking* refere-se ao desprendimento de partículas de carbonato de cálcio do papel que se fixam às blanquetas, deixando sua superfície "leitosa". Este problema pode ocorrer devido ao enfraquecimento da ligação do carbonato de cálcio ao papel causado pela solução de molhagem. Ocorre predominantemente nas áreas de contragrafismo da blanqueta à partir da segunda unidade de impressão, devido ao umedecimento sucessivo do papel durante a impressão. Não deve ser confundido com arrancamento a seco, o qual é mais pronunciado na primeira unidade de impressão e deve-se ao desprendimento de partículas de amido usado na colagem superficial do papel (*sizing*).

O *milking* pode ocorrer tanto com papéis ácidos quanto com papéis alcalinos, mas tende a ser pior com papéis alcalinos devido à reversão de colagem.
